82. Jahrgang  
November 2005  
Heft 11, S. 764-770  
ISSN 0932-8351

**Gründungstechnische  
Aspekte beim  
Wiederaufbau  
der Frauenkirche**

# Gründungstechnische Aspekte beim Wiederaufbau der Frauenkirche zu Dresden

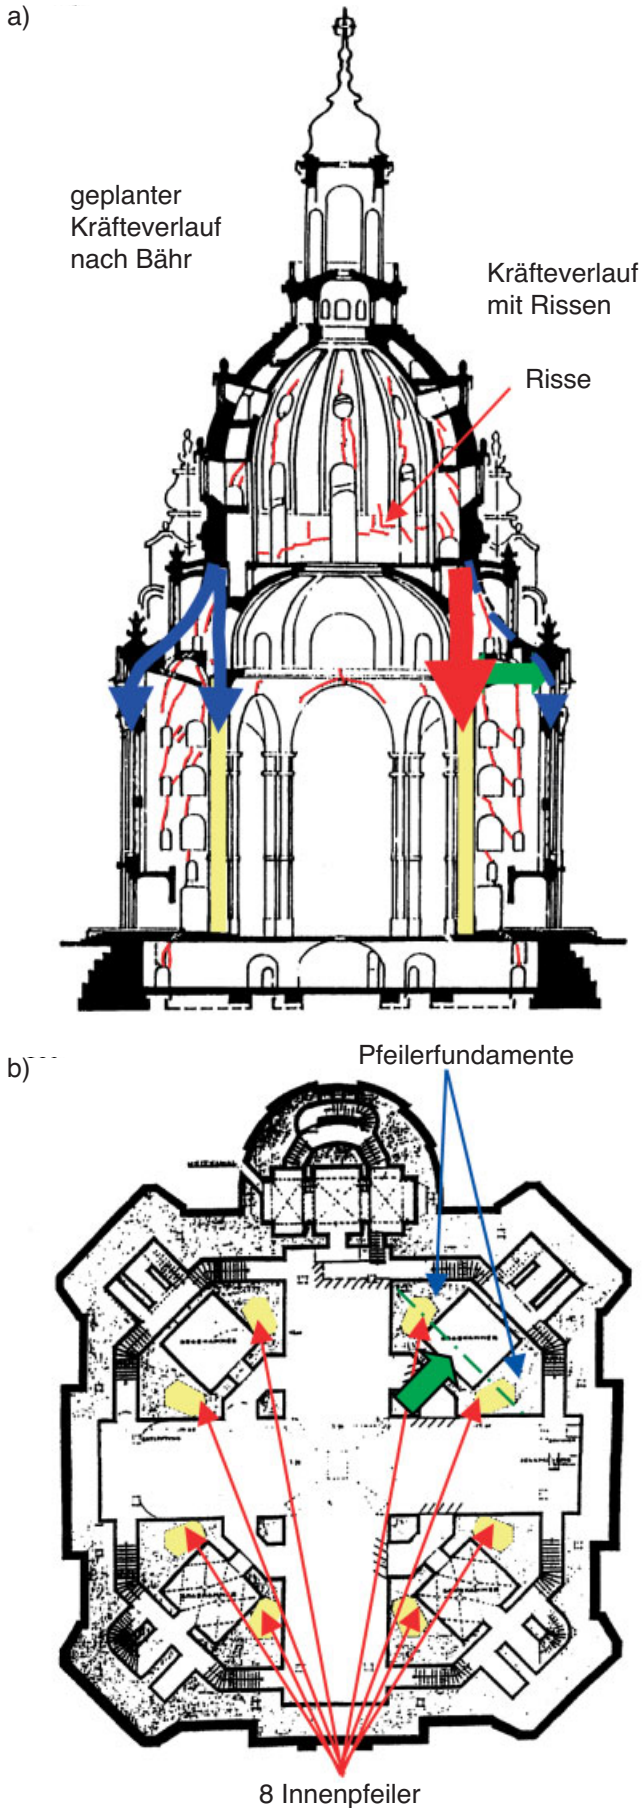
Bild 2. Vertikalschnitt der historischen Kirche mit Kräfteverläufen (a) und Grundriß mit vorhandenen Gründungselementen (b)

Das Schadensbild der Kirche nach den bis zu ihrer Zerstörung gemachten Beobachtungen äußerte sich u. a. in Rissen in der steinernen Kuppel selbst und in den Wandscheiben zwischen den Pfeilern und Außenwänden sowie in nach außen verkippten Außenwänden mit entsprechenden Überhängen der Hauptgesimse (s. Bild 2a).

Es hat sich gezeigt, daß sich die Außenwände dem Abtrag der Kuppellasten wegen ungenügender Steifigkeit im Bereich des Kuppelanlaufs z. T. entzogen haben und dadurch die Innenpfeiler besonders hoch beansprucht wurden.

Sohl drücke am gedrückten Rand der Pfeilerfundamente, auf denen die Pfeiler nicht mittig stehen, in einer Größe von  $\sigma \approx 2000 \text{ kN/m}^2$  sind möglicherweise aufgetreten, und Plastifizierungen am Fundamentrand waren dabei nicht auszuschließen. Die Folge waren Setzungen – trotz des guten Baugrunds – in der Größe mehrerer Zentimeter und entsprechende Setzungsdifferenzen zwischen Pfeiler- und Wandfundamenten. Insofern war der Baugrund – wenn auch nur mittelbar – an den eingetretenen Schäden am Tragwerk beteiligt.

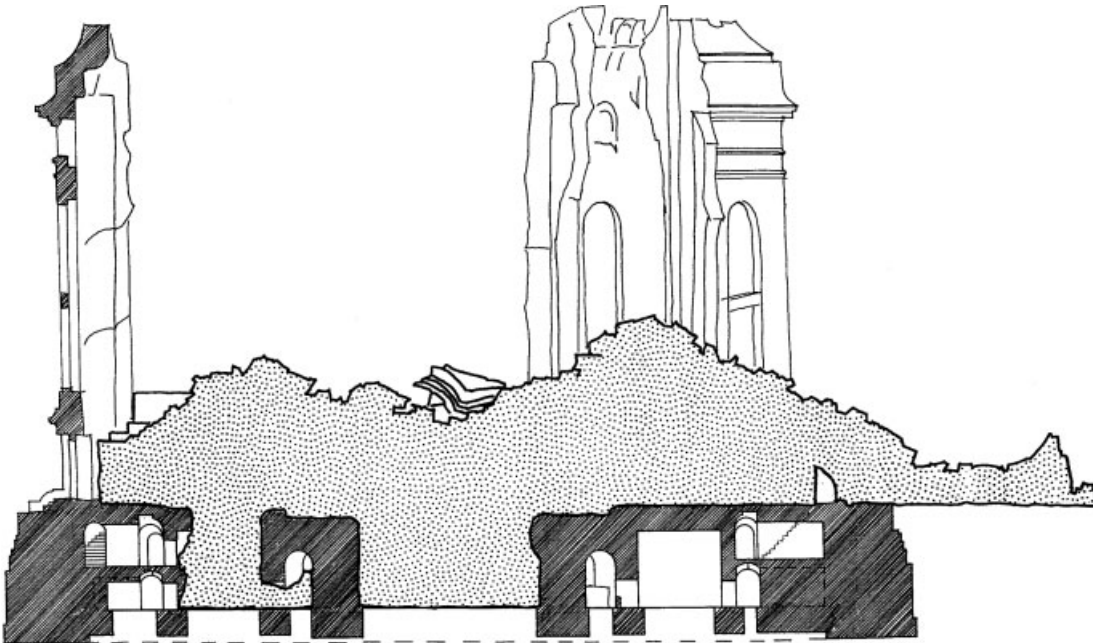
Das Konzept des Wiederaufbaues sah vor, die Kirche innen und außen in originaler Form und aus dem gleichen Baustoff – aus Stein und Eisen – wieder herzustellen, wobei so weit wie möglich originale Bausubstanz wiederzuverwenden war. Das sollte auch für die Gründung gelten, die seinerzeit, entsprechend dem *Bährschen* Entwurf, als Flächengründung aus Mauerwerk etwa 7 m unter Gelände auf den Ablagerungen der Elbe ausgeführt worden war (s. Bilder 2 und 3).

Bild 3. Schnitt durch den Trümmerberg und die historischen Fundamente  
 Fig. 3. Cross section of the heap of ruins and the historical foundations

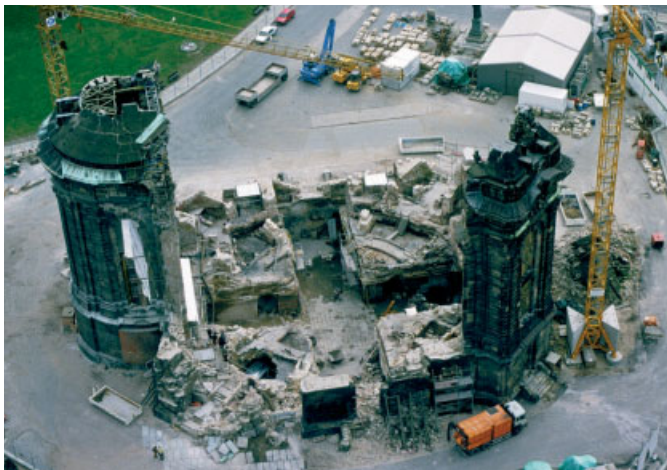
Die Untersuchungen begannen noch vor dem Abräumen des Trümmerbergs mit Hilfe von Baugrundbohrungen und Schürfen sowie – soweit zugänglich – von Durchbohrungen des Gründungsmauerwerks mit Erkundung des dann folgenden Baugrunds. Während des behutsamen Abtrags der Trümmer im Zeitraum Januar 1993 bis Mai 1994 erfolgten weitere Untersuchungen und Begutachtungen der jeweils freigelegten Bereiche (s. Bild 4).

Bild 4. Freigelegte Fundamente nach Abtrag des Trümmerbergs im Jahre 1994  
 Fig. 4. Foundations laid bare in 1994 after removal of the ruins

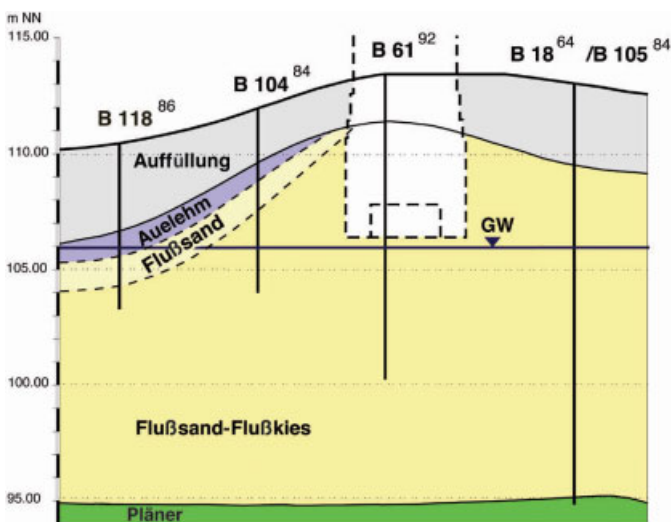
Bild 5. Baugrundverhältnisse unter der Kirche  
 Fig. 5. Foundation ground below the church

– Das mittlere Grundwasser steht etwa 7 m unter Gelände und damit etwas unter Gründungsunterkante (s. auch Bild 5). Hohe Grundwasserstände resultieren aus hohen, lang anhaltenden Wasserständen der nahen Elbe und können im Extremfall Flurnähe erreichen. Das vorhandene Mauerwerk der Wand- und Pfeilergründungen (Sandsteinmauerwerk) befindet sich in einem sehr guten Zustand. Das gilt sowohl für den Sandstein als auch für den Fugenmörtel.

In Bild 5 sind die Baugrundverhältnisse in einem etwa ostwest-orientierten Schnitt dargestellt. Es ist zu erkennen, daß sich die Kirche an dem geotechnisch günstigsten Standort befindet.

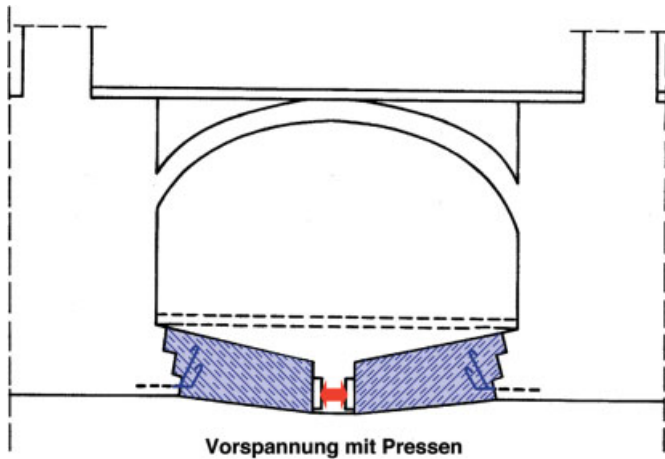
Bild 6. Verstärkung der Pfeilerfundamente in den Jahren 1937 bis 1942

Noch in den Jahren 1937 bis 1942, also kurz vor ihrer Zerstörung, wurde im Zuge einer Sanierung der Kirche versucht, die Flächen der Pfeilerfundamente gemäß Bild 6 durch zwischengeschaltete umgekehrte Stahlbetongewölbe zu vergrößern und damit die Sohldrücke zu reduzieren. Der grüne Pfeil in Bild 2b weist auf die Lage des in Bild 6 dargestellten Querschnitts durch ein Pfeilerfundament hin.

Die Wirkung dieser Maßnahme kann aber nur gering gewesen sein, da sich notwendige Vertikalverschiebungen des Gewölbes zur Aktivierung von Sohldrücken in nennenswerter Größe so nur begrenzt realisieren lassen.

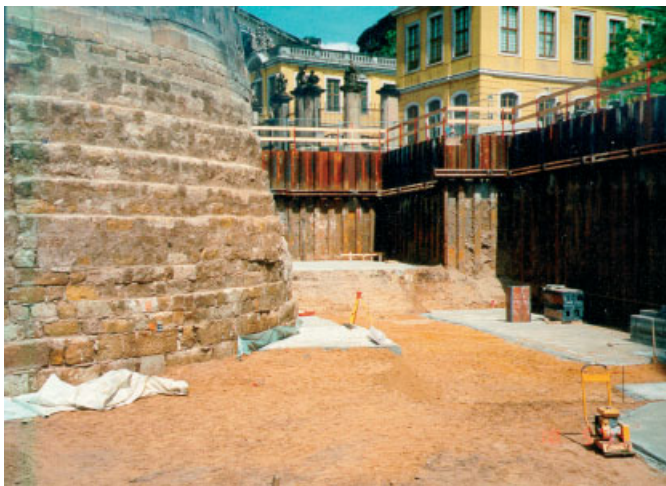
Bild 7. Baugrube für das Außenbauwerk mit Spundwandverbau und freigelegtes Außenmauerfundament im Jahre 1995

Bild 7 zeigt die zur Errichtung des Außenbauwerks vergrößerte Baugrube und ein freigelegtes Außenmauerfundament der Kirche. Aus Platzgründen wurde die Baugrube mit einem einfach rückverankerten Spundwandverbau umschlossen.

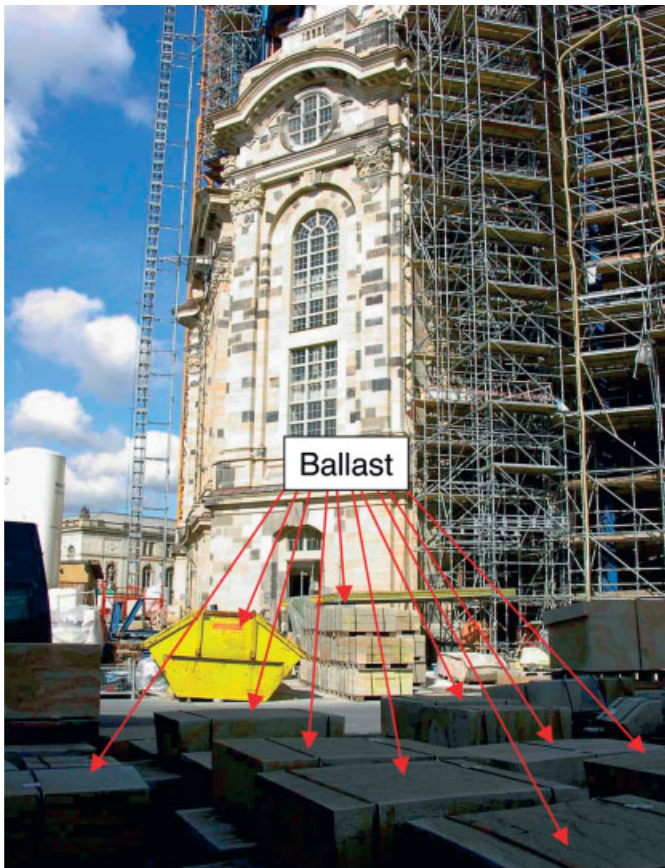
*Bild 8. Ballastierung des Außenbauwerks im Bereich des Technikellers während des Hochwassers im August 2002*  
 Fig. 8. Ballasting the external building in the area of the technical installations cellar during high flood in August 2002

Während der Hochwasserkatastrophe im August 2002 stieg das Grundwasser weit über die Gründungsunterkante der historischen Fundamente, so daß Wasser in die bereits genutzte Unterkirche eindrang. Eine kritische Situation trat für das unterirdische Außenbauwerk ein, weil der extrem hohe Grundwasserstand den Bemessungswasserstand für den Nachweis der Sicherheit gegen Auftrieb des Außenbauwerks zu erreichen drohte. Vorsorglich wurden Baumaterialien zur Ballastierung in die Bereiche des Außenbauwerks umgestapelt (s. Bild 8).

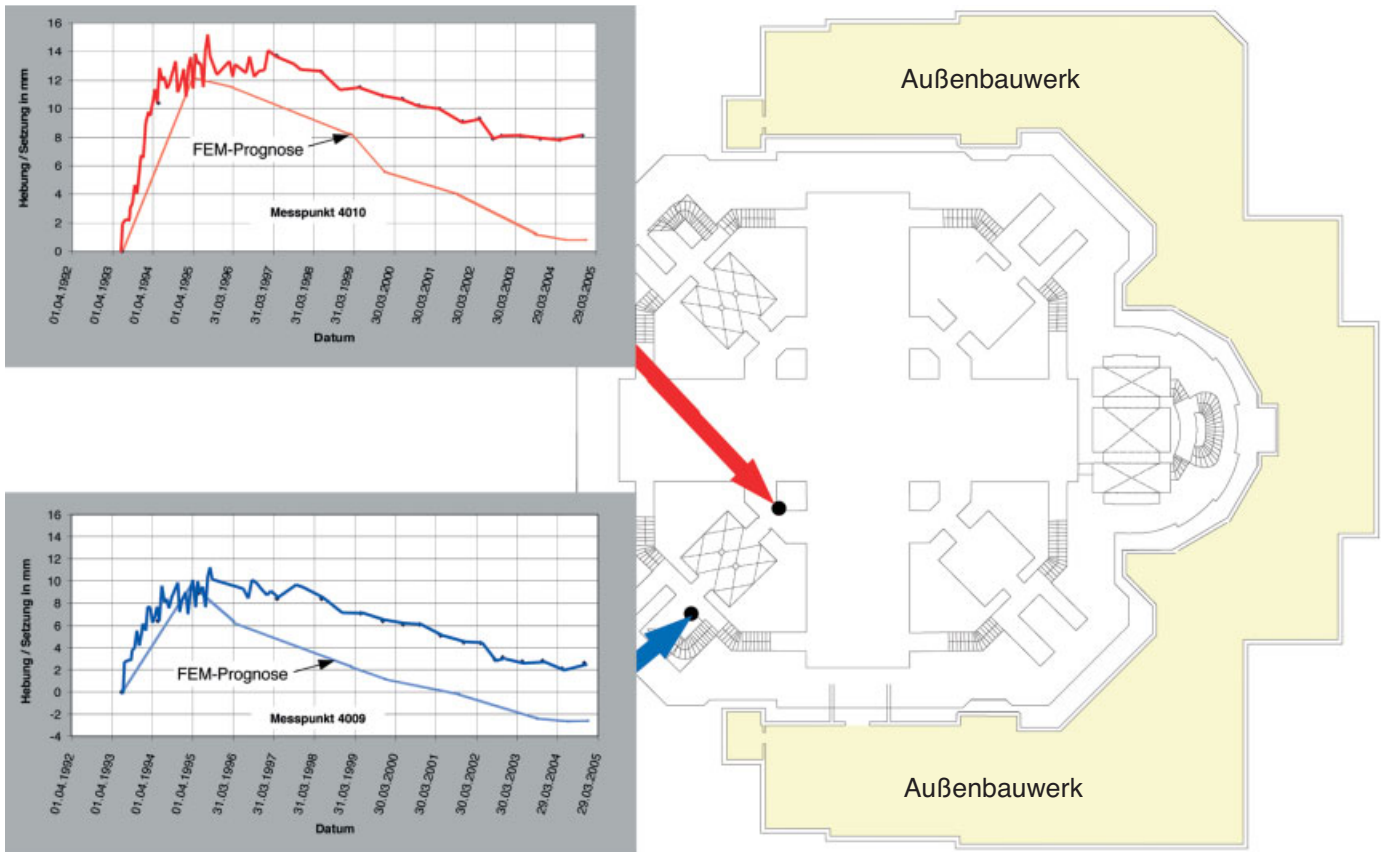
Der eigentliche Wiederaufbau der baulichen Hülle und damit der Lasteintrag in die Gründung endete im Juni 2004 mit der Fertigstellung der Laterne auf der Kuppel und dem Aufsetzen des Kuppelkreuzes. Aus den während des Wiederaufbaues der Kirche gemäß [1] gemessenen Verformungen im Gründungsbereich, die für 2 repräsentative Bereiche in Bild 9 angegeben sind, ergibt sich:

- Die Setzungen, die im Anschluß an die Hebungen infolge der Enttrümmerung (1993 bis 1995) gemessen wurden, sind quasi abgeklungen.
- Die seit Ende der Enttrümmerung bzw. Beginn des Wiederaufbaus eingetretenen Setzungen liegen im Bereich der Pfeilerfundamente sehr gleichmäßig bei 9 mm, bei den Wandfundamenten zwischen 2 und 5 mm, d. h., die Verformungsunterschiede zwischen Pfeilern und Wänden sind entsprechend klein.

In Bild 9 sind außer den beobachteten Hebungen/Setzungen eines Pfeilerfundaments und im Außenbereich die entsprechenden Ergebnisse der Finite-Elemente-Berechnungen dargestellt. Der Vergleich zeigt, daß die prognostizierten Hebungen und insbesondere die prognostizierten

Bild 9. Grundriß in der Gründungsebene mit Außenbauwerk – Ergebnisse der beobachteten und prognostizierten Hebungen/Setzungen eines Pfeilerfundaments und im Außenbereich

stizierten Setzungen größer sind als die entsprechenden Meßergebnisse. Der Grund dafür ist, daß die im Berechnungsmodell verwendete Bodensteifigkeit für Entlastung/Wiederbelastung trotz vorgenommener Anpassung an gemessene Hebungs-Setzungsverläufe in situ immer noch zu klein war.
