Setzungen an einer Hochgeschwindigkeitsstrecke der Deutschen Bahn AG mit Fester Fahrbahn: Ursachen, Beseitigung, Vermeidung

Dr.-Ing. Helmut Ebner von Eschenbach, BAUGRUND DRESDEN

HG-Strecke Berlin - Hannover, 180 km Feste Fahrbahn

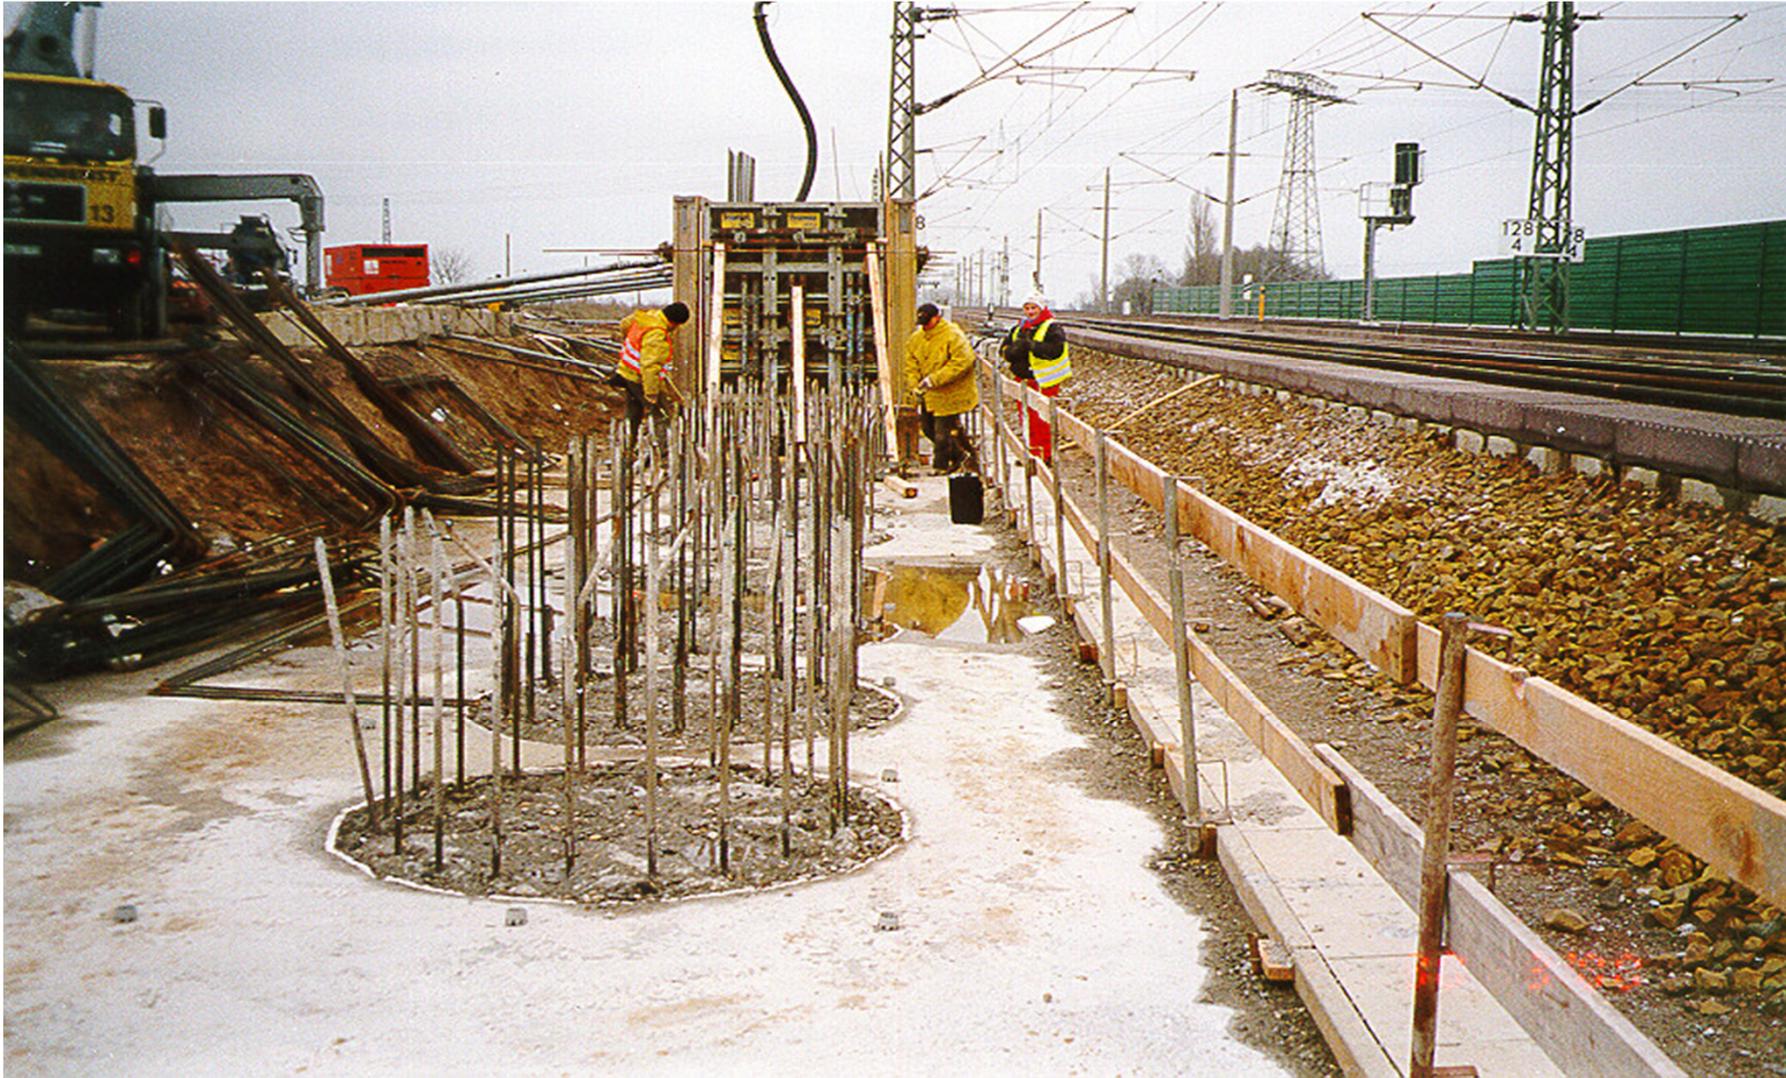
Bohrpfahlgründung nördlich der HG-Strecke bei Wustermark, Blickrichtung Berlin

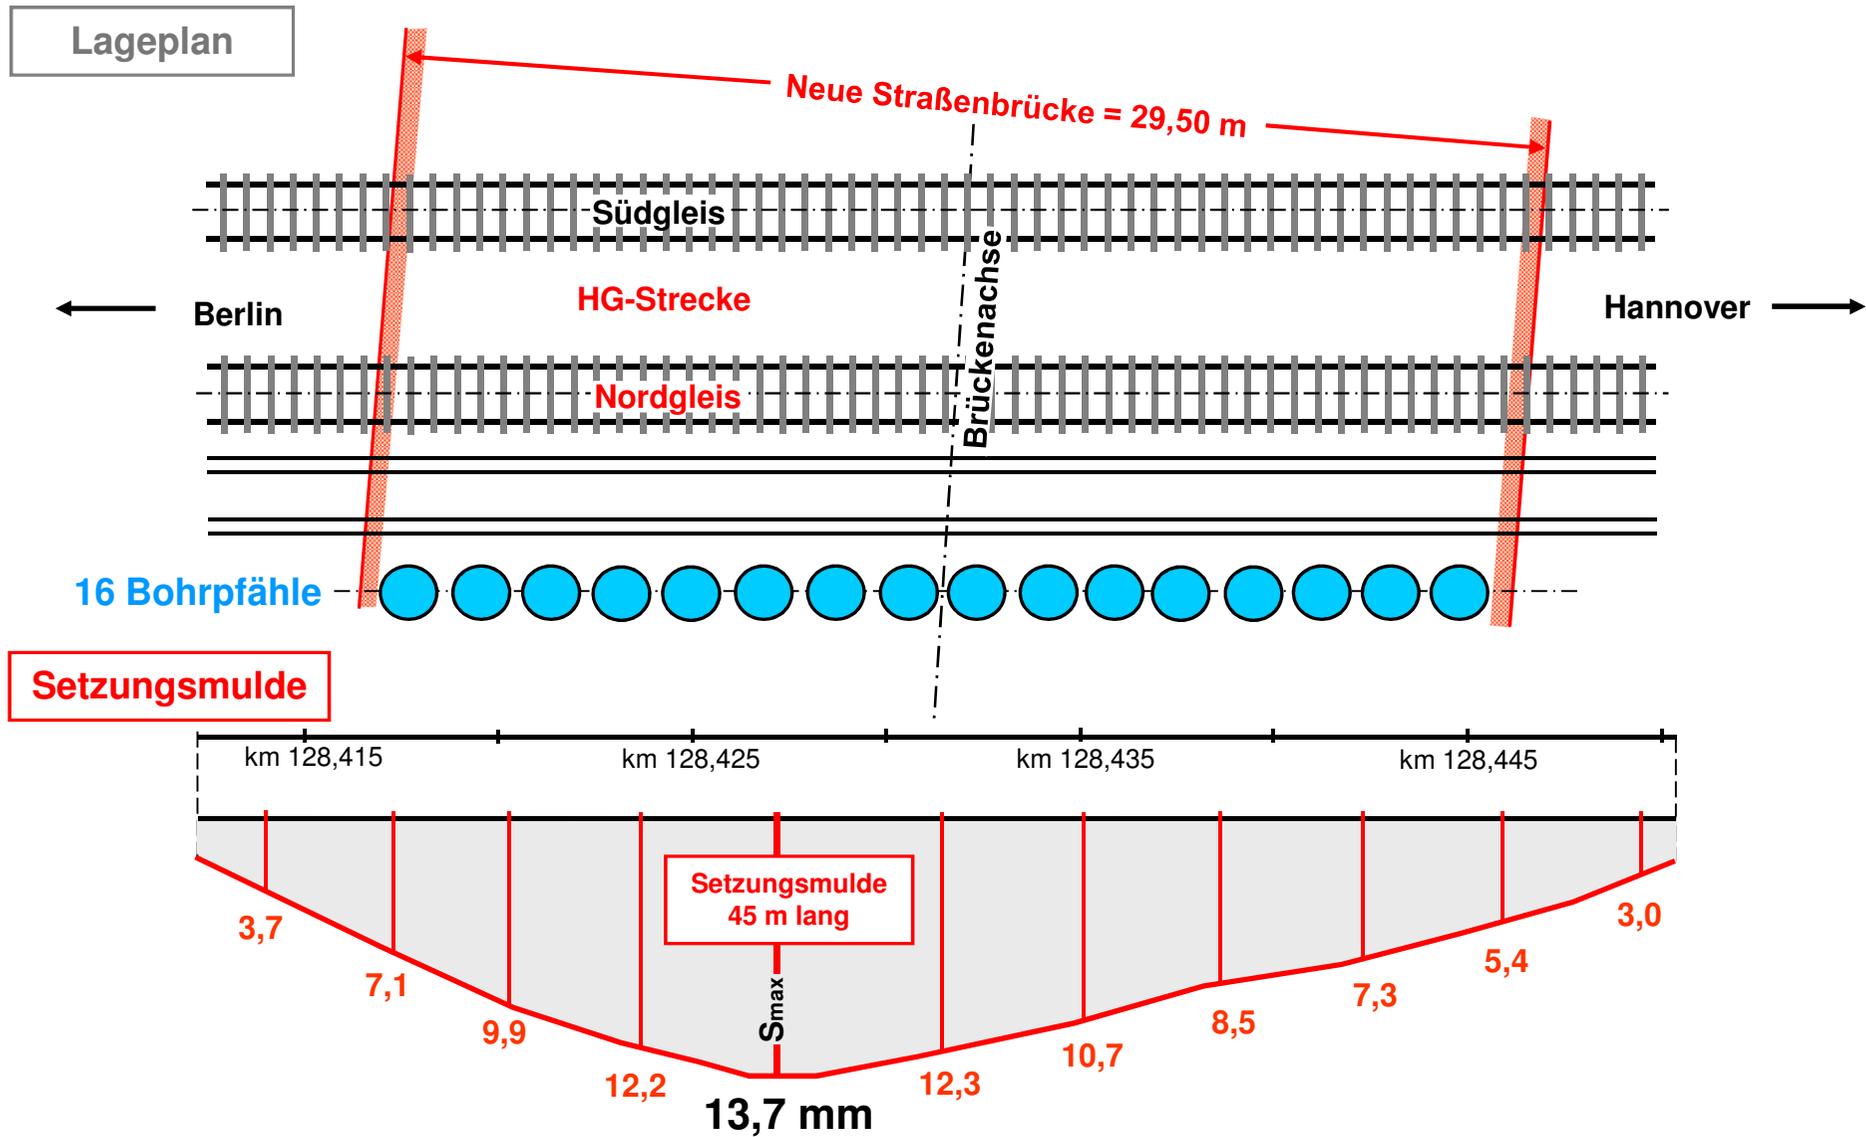
Wustermark, Bohrpfahlgründung und Setzungsmulde im Nordgleis

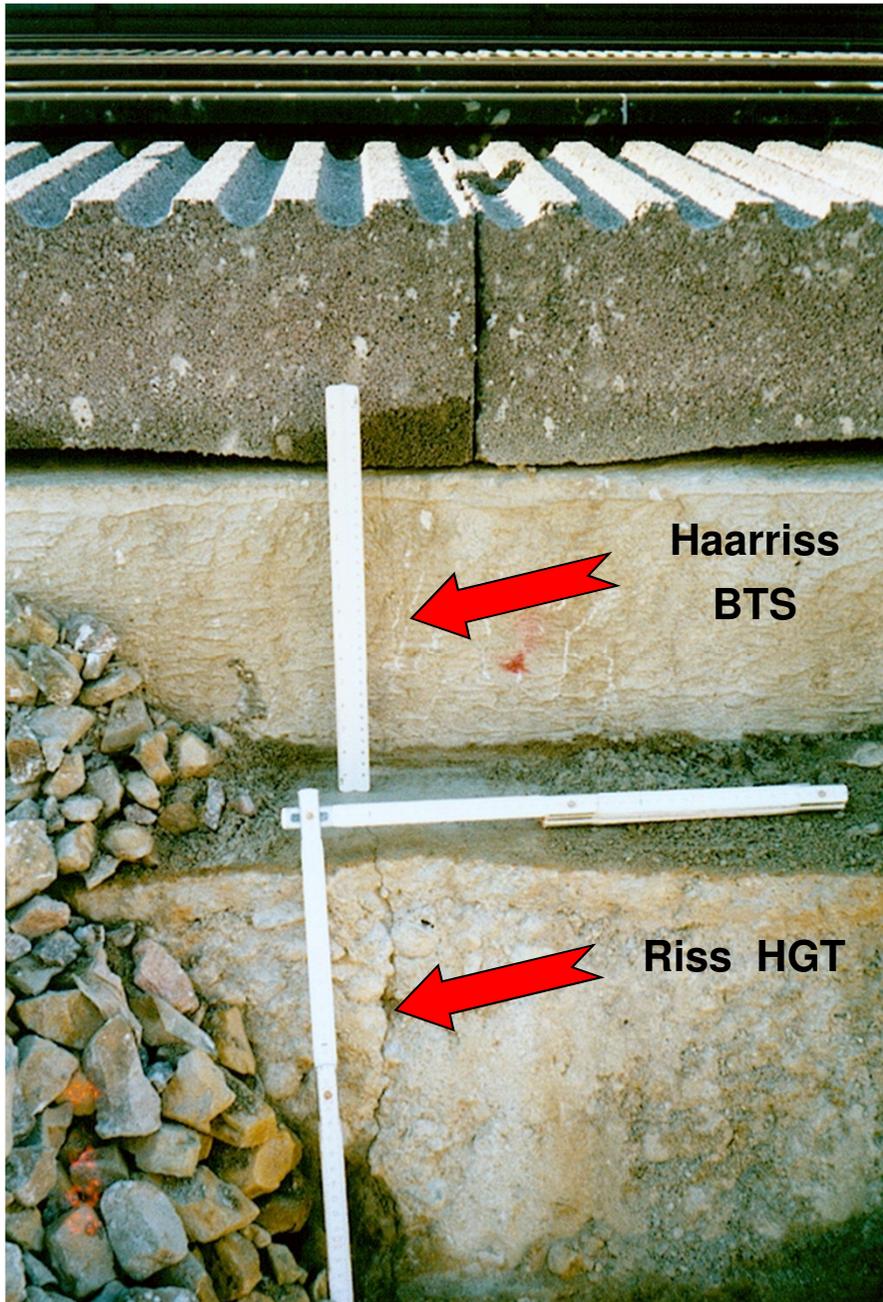
**Wustermark,
Risse im Setzungszentrum**

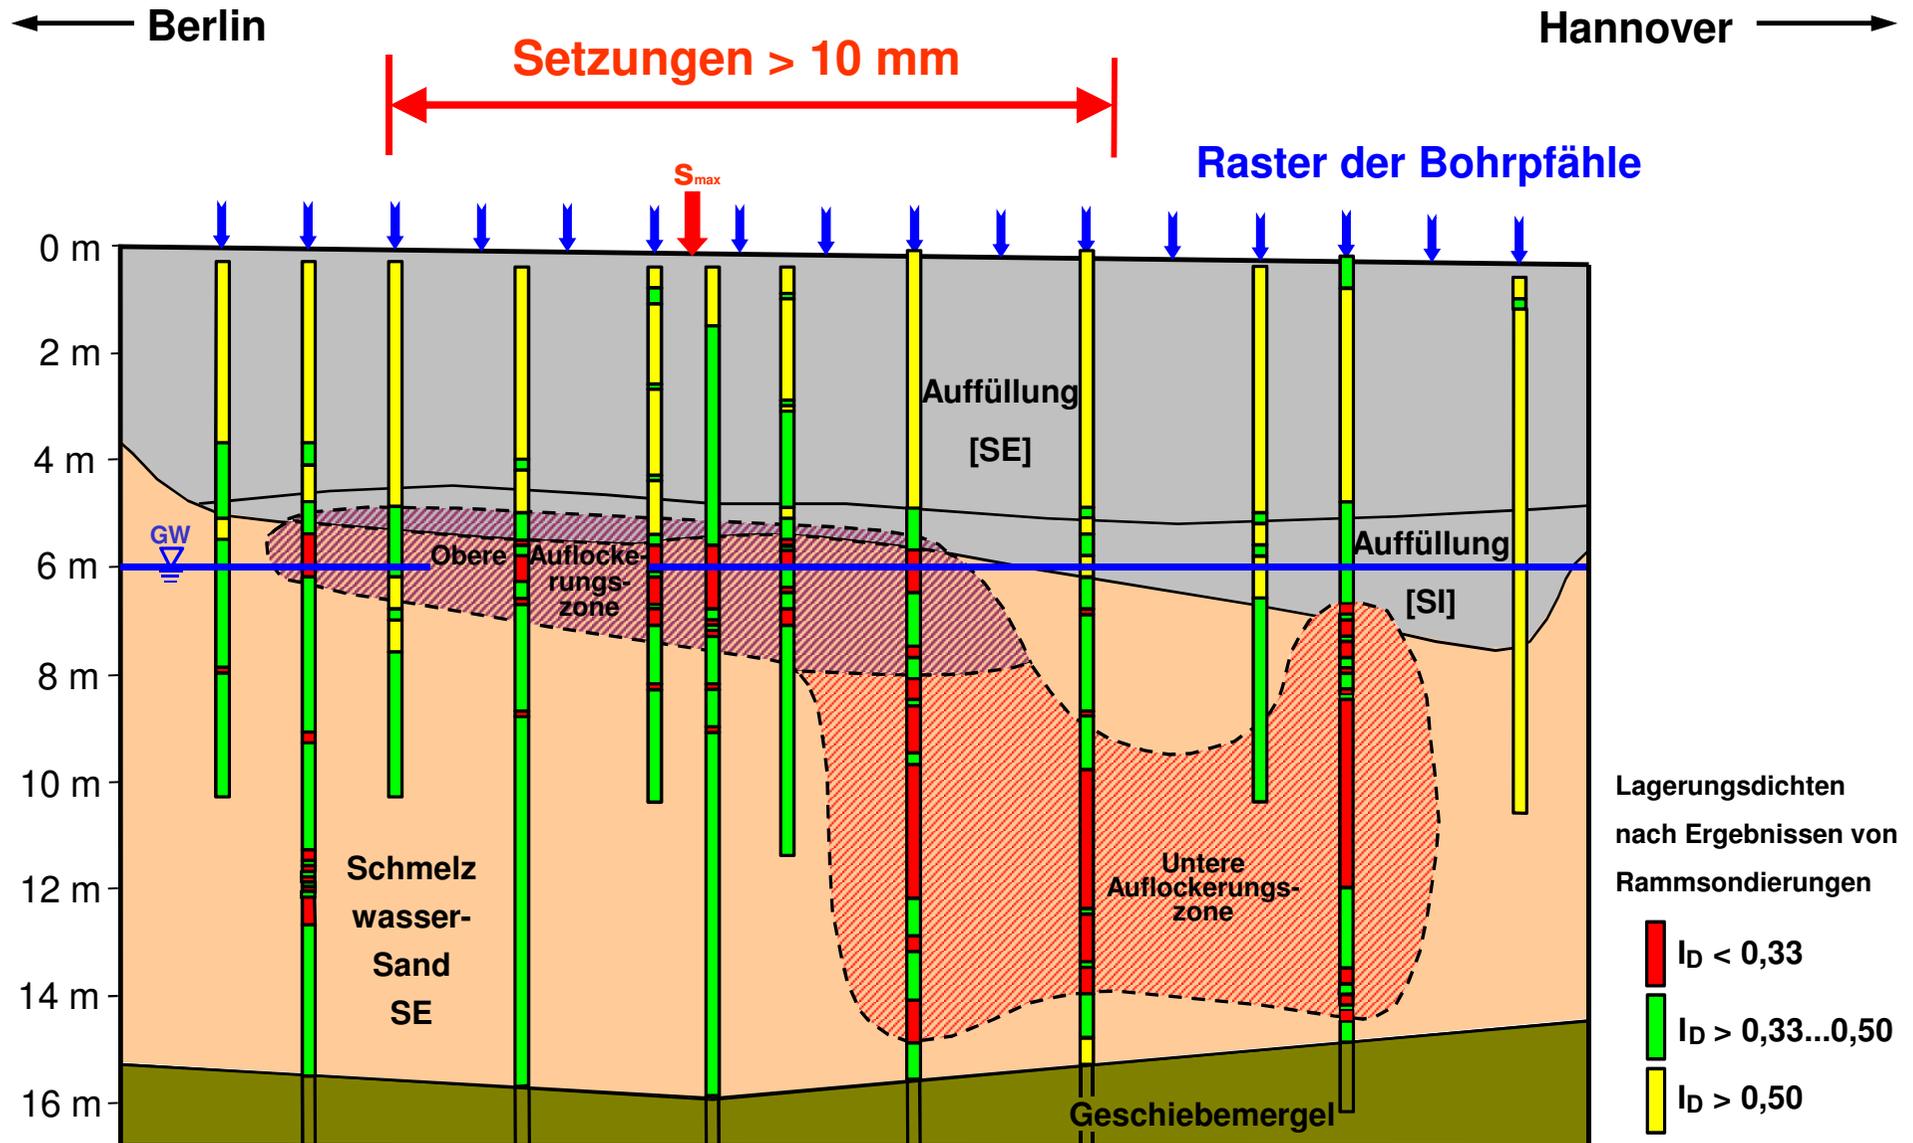
Wustermark, Baugrundschnitt nahe Bohrpfehlwand

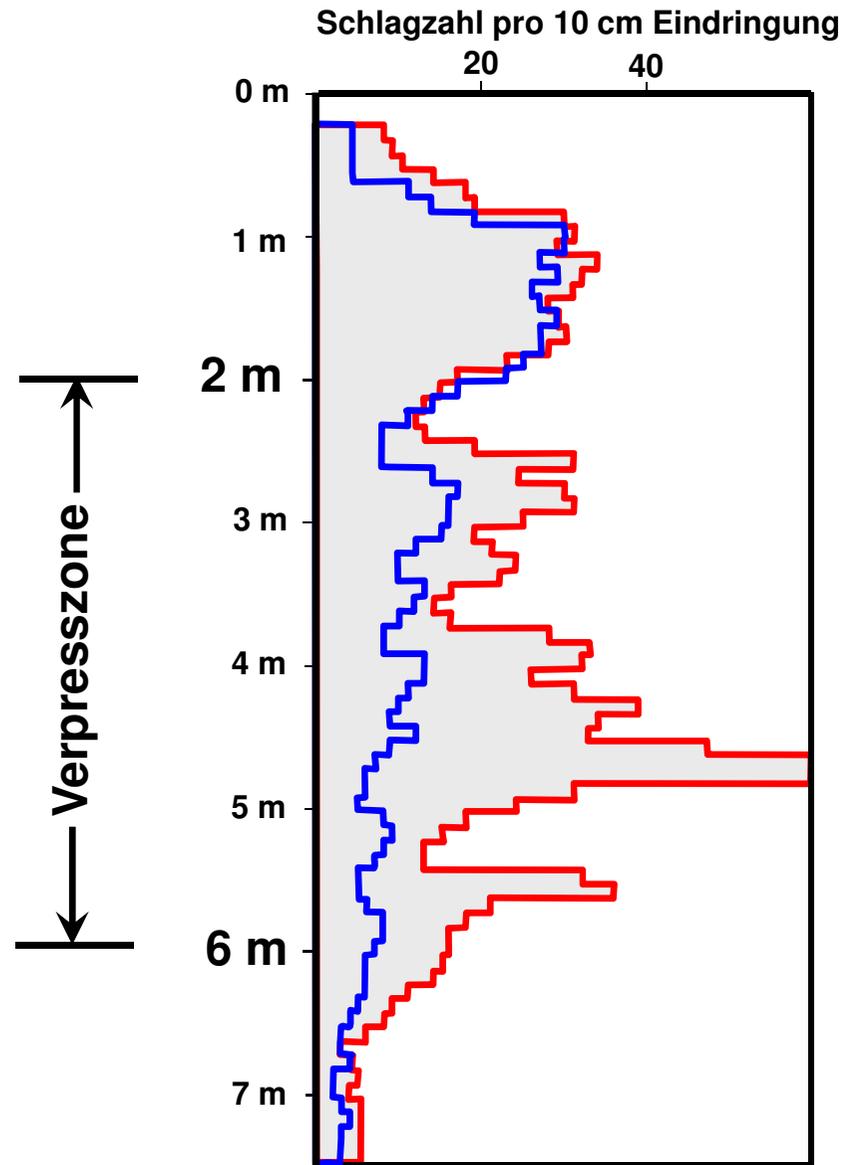
Verpresserfolg, Vergleich der Schlagzahlen vor und nach der Sanierung

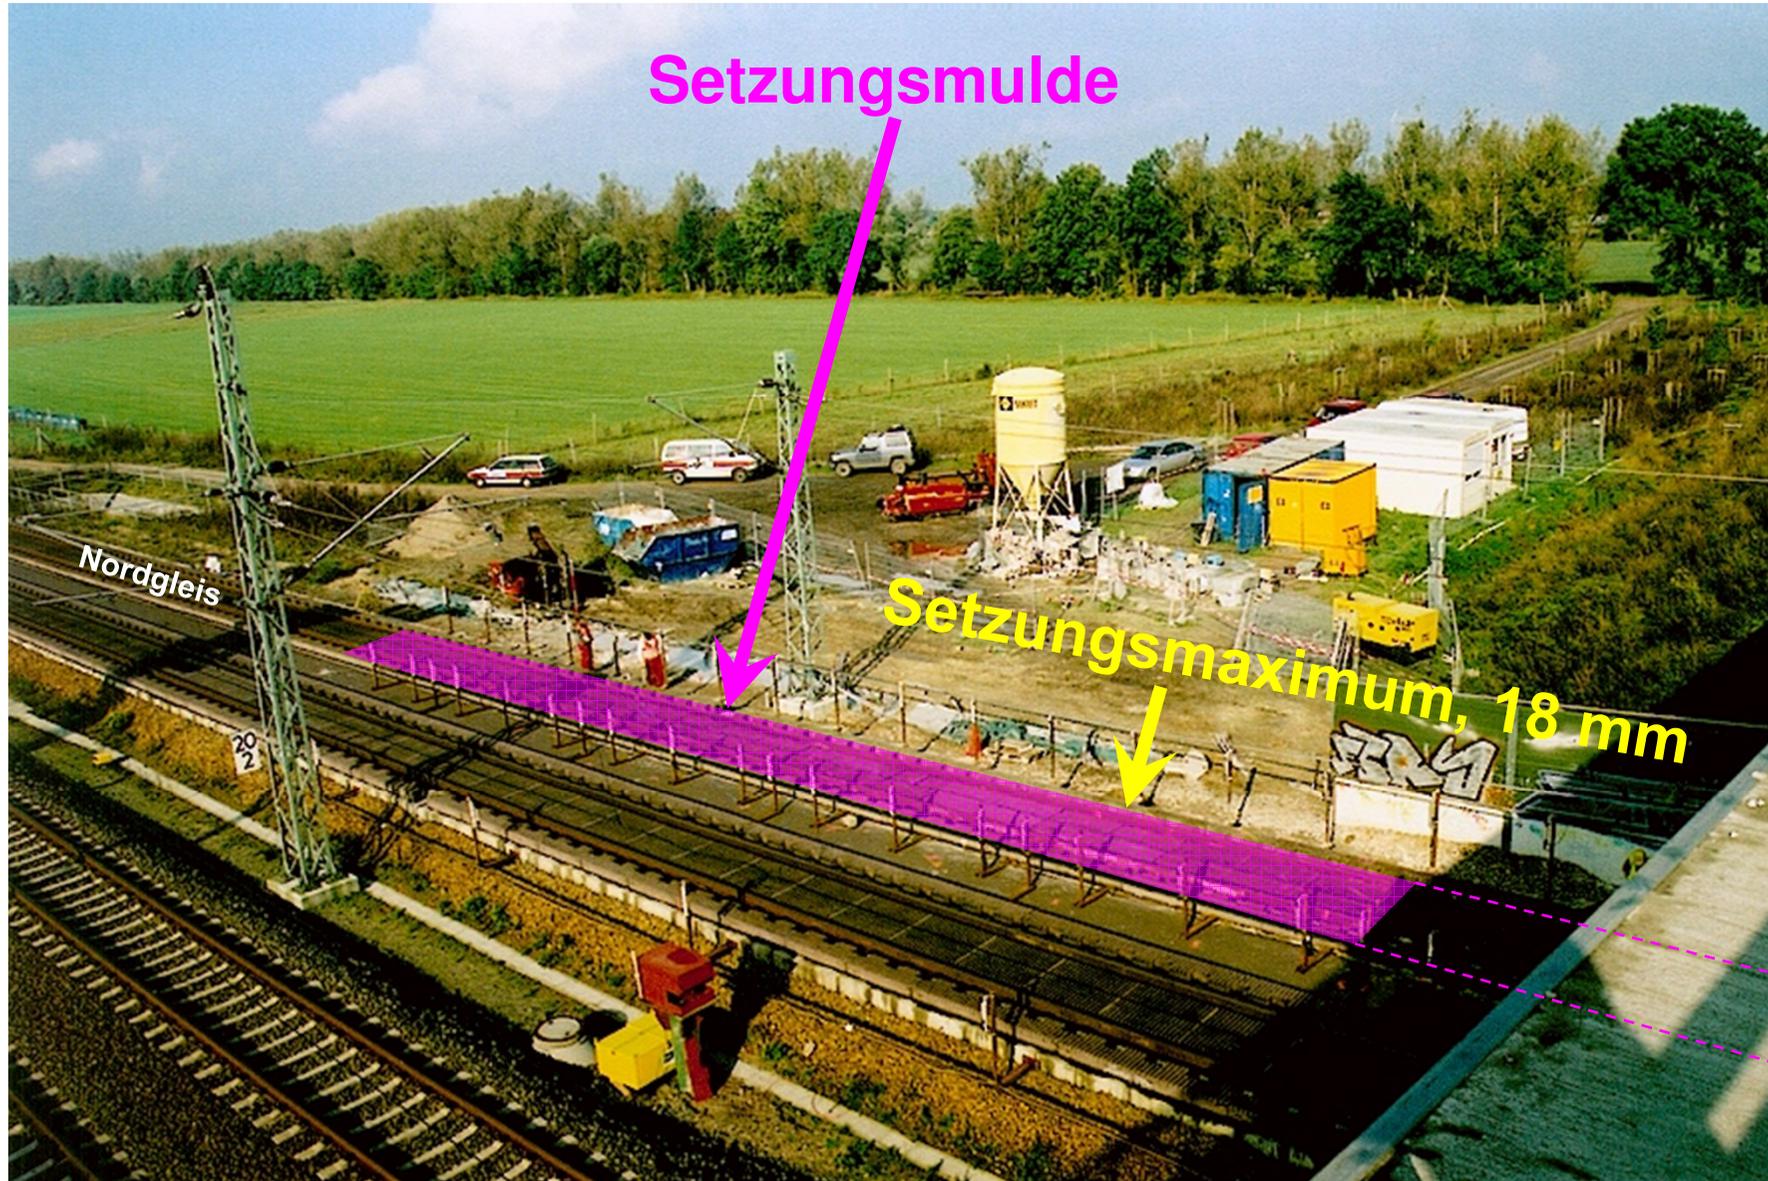
Schadstelle Dallgow, Gesamtansicht

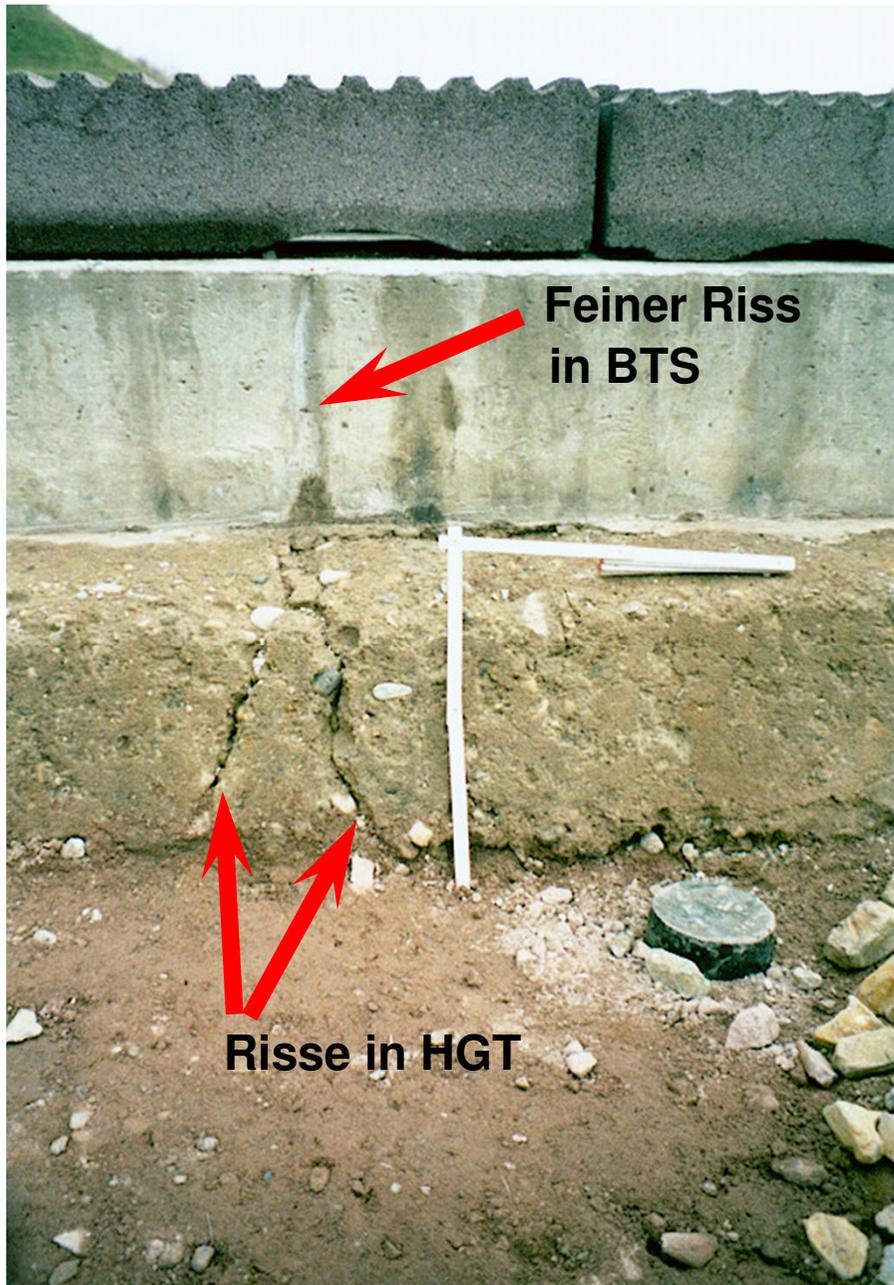
**Dallgow,
Gerissene HGT / BTS**

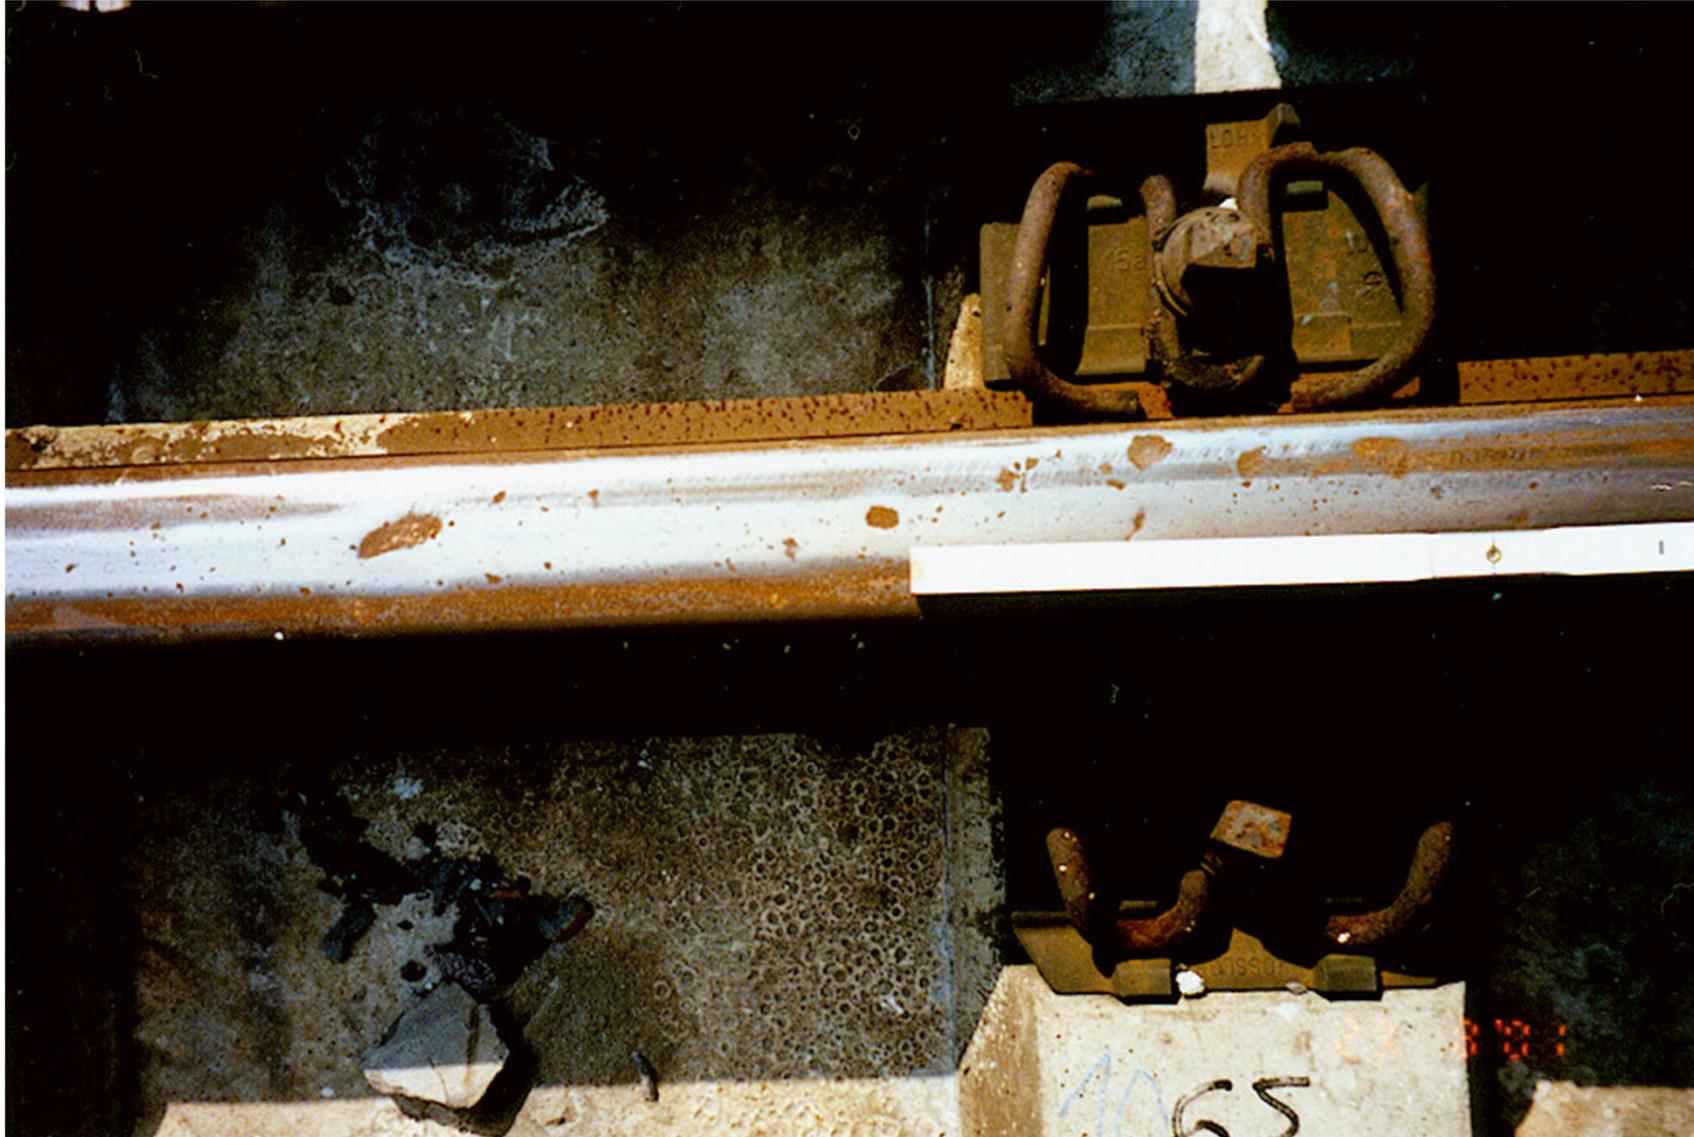
Nach ersten Abschleifarbeiten noch verbliebene Schienenkopfschäden

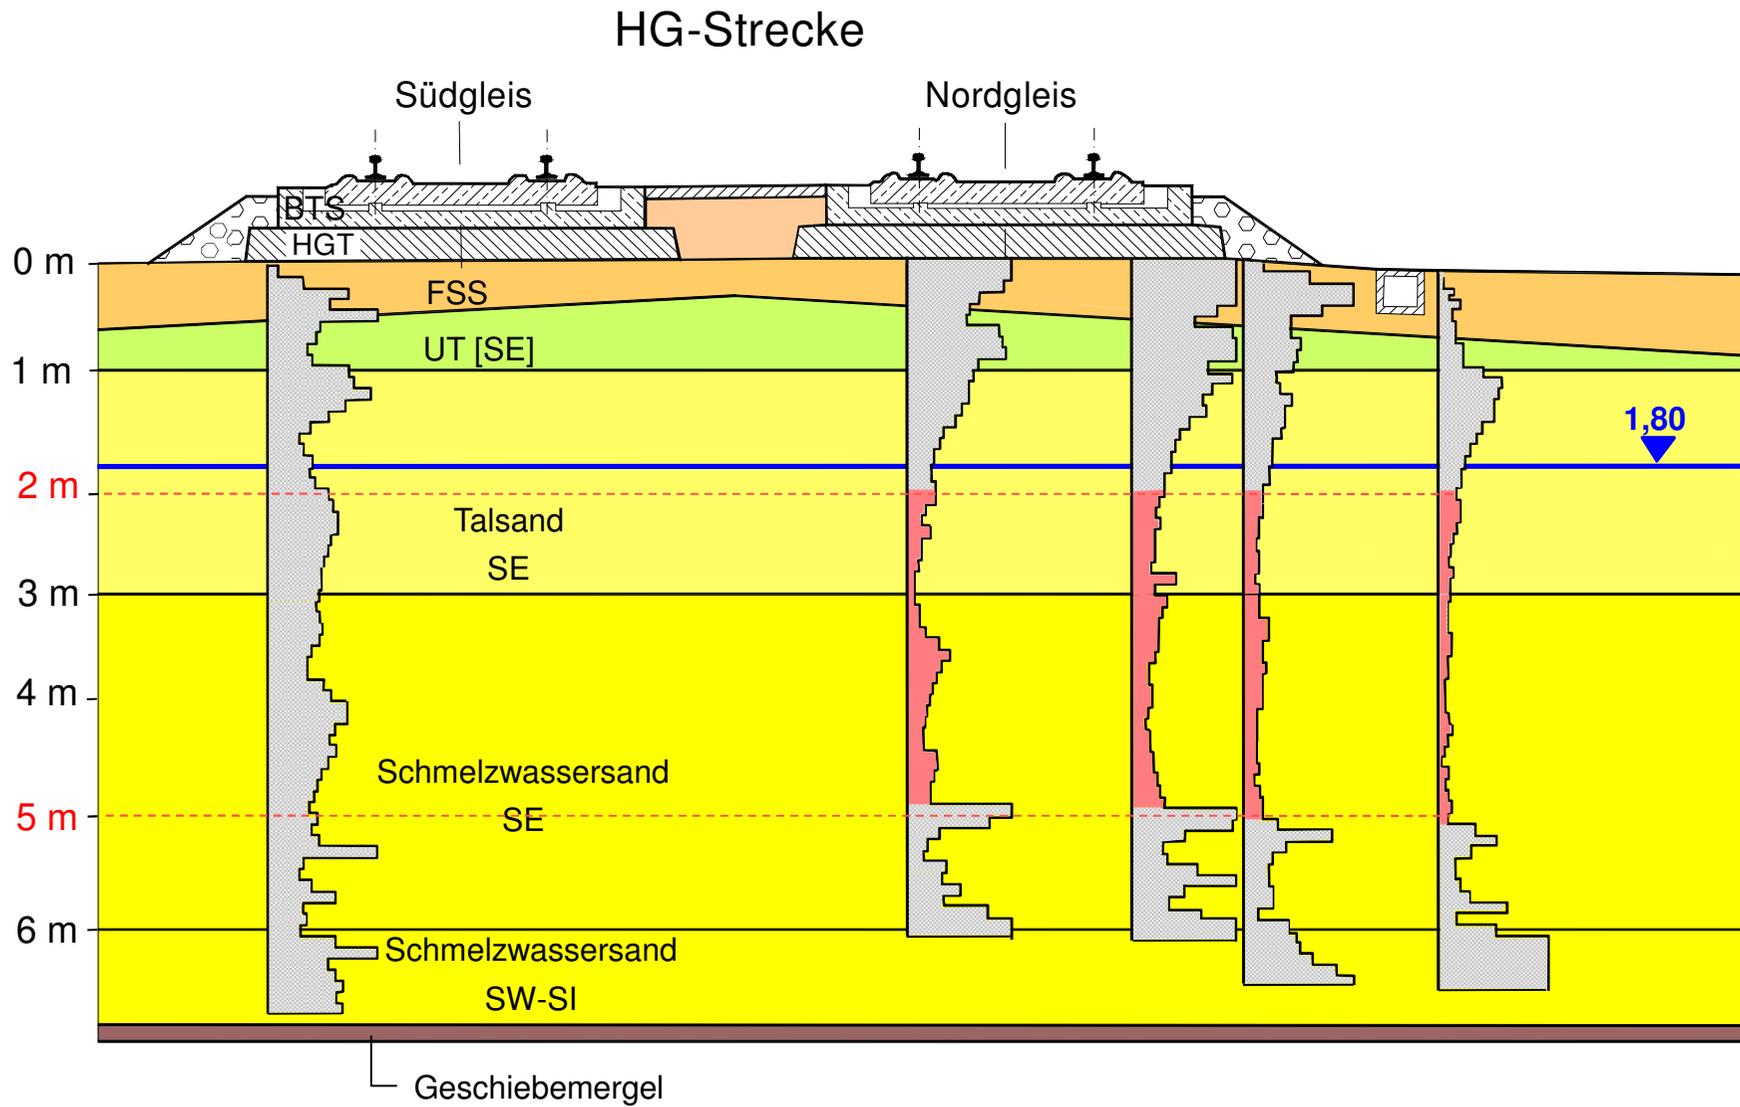
Dallgow,
Gemessene Schwinggeschwindigkeiten $v_{res, eff}$ in mm / s

Ort	Schadstelle	Referenzstelle
BTS	30	2
HGT	45	2
FSS	10	1
UT	5	-

Messbedingungen:

- Reduzierte Zuggeschwindigkeit $v = 160 \text{ km / h}$
- Starke Schienenkopfschäden durch Abschleifen beseitigt

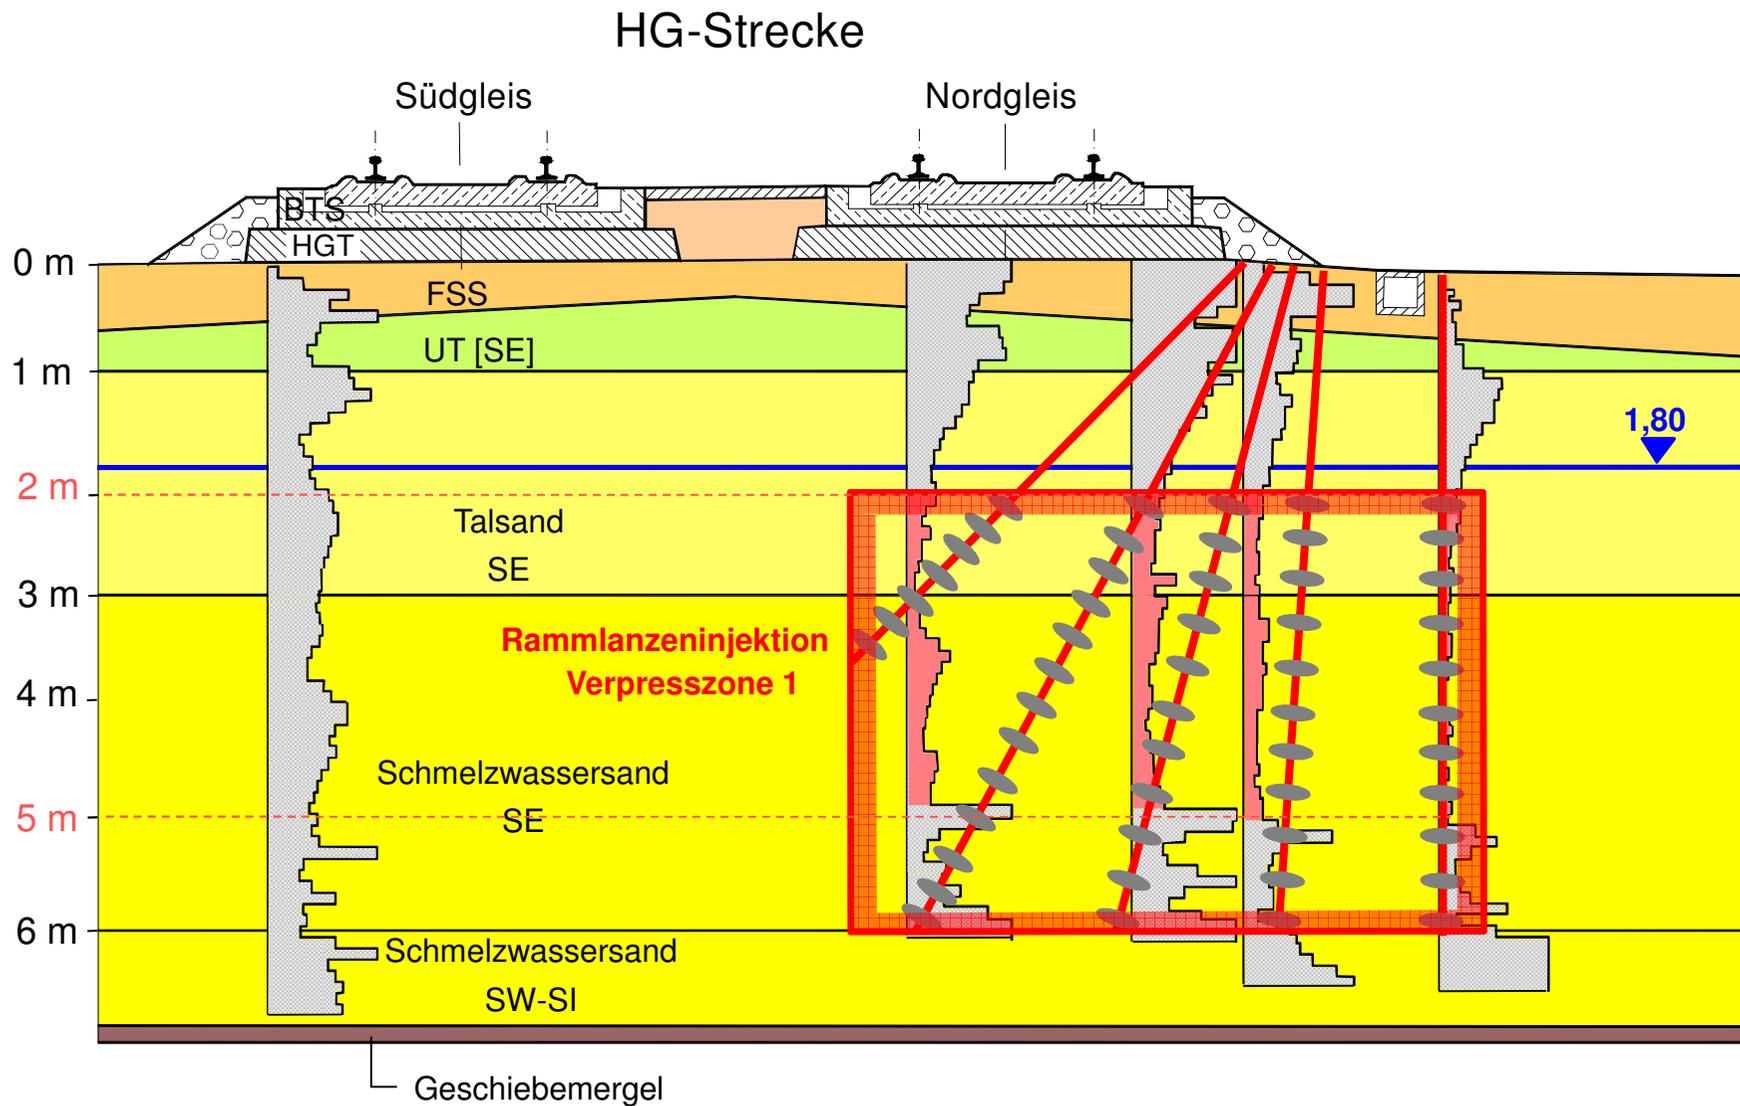
Dallgow, Baugrundverhältnisse

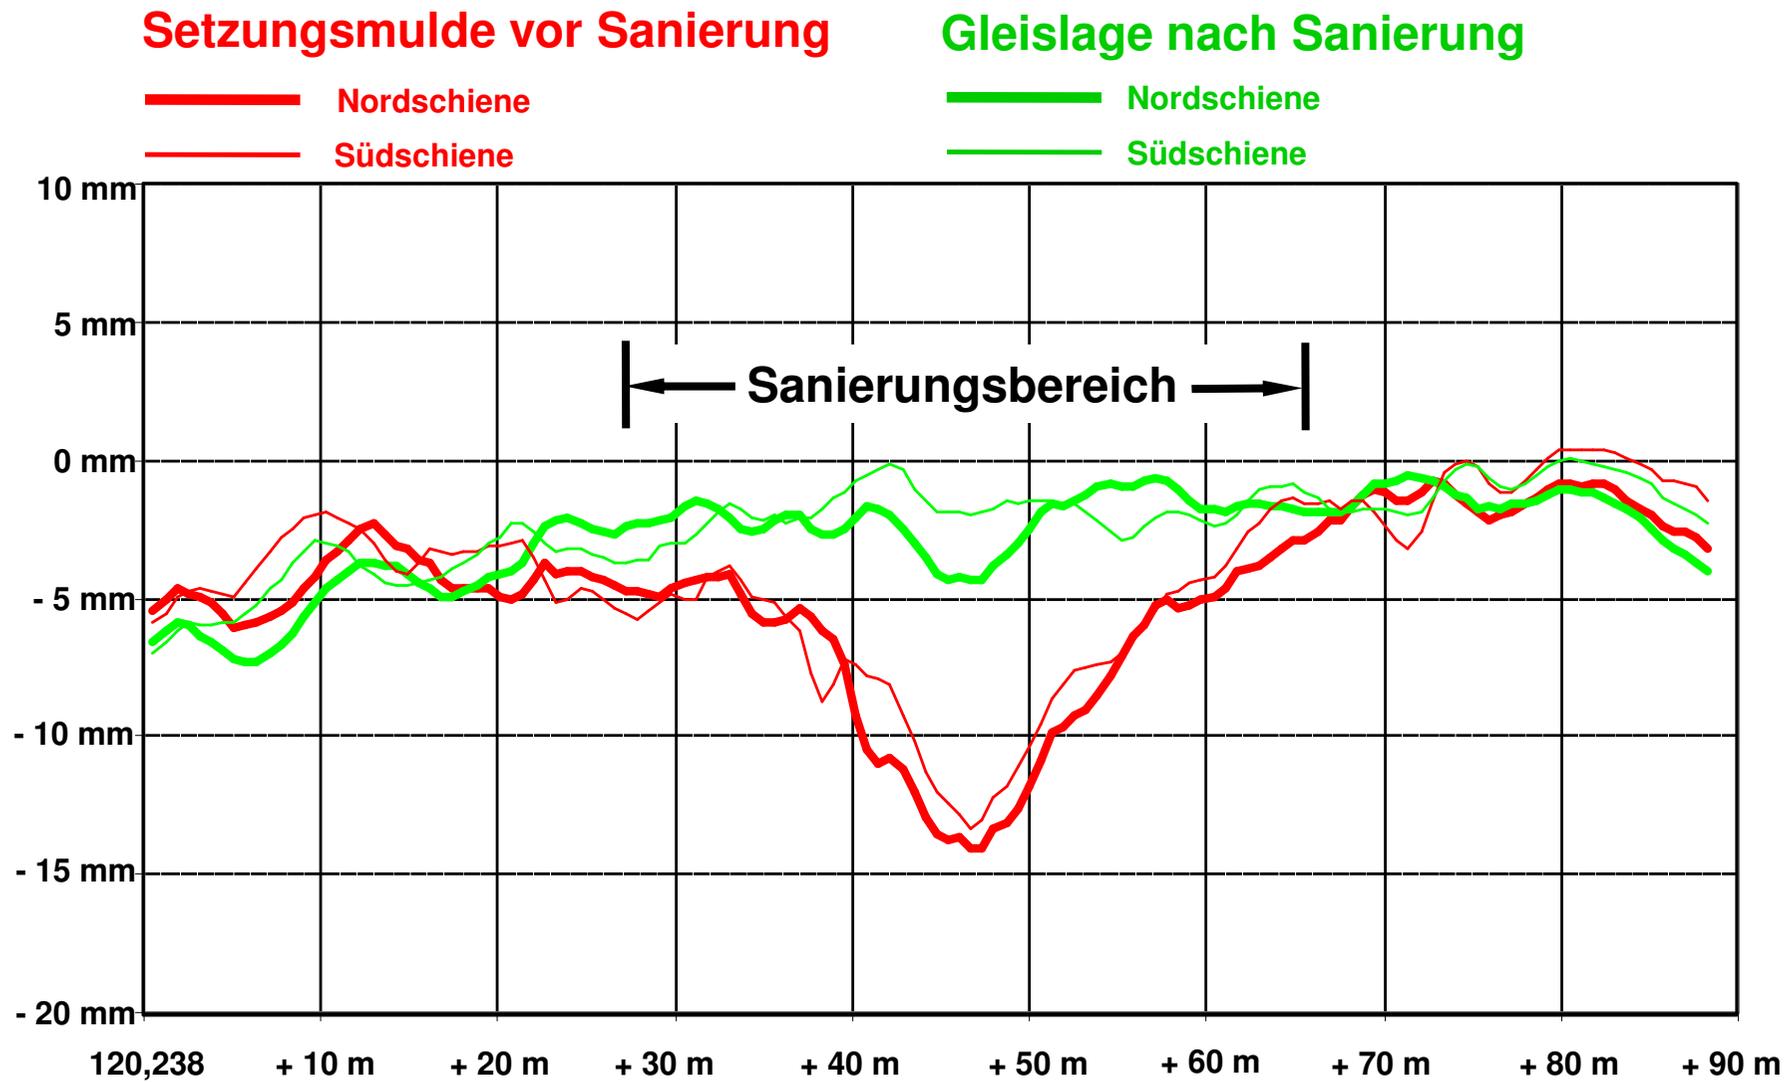
Dallgow, Erfolg der Hebungsinjektion
